室內空氣品質改善 及實場案例

國立臺北科技大學 能源與冷凍空調工程系

一般公共場所輔導案例一 家具販售賣場

一般公共場所輔導案例三 辦公場所

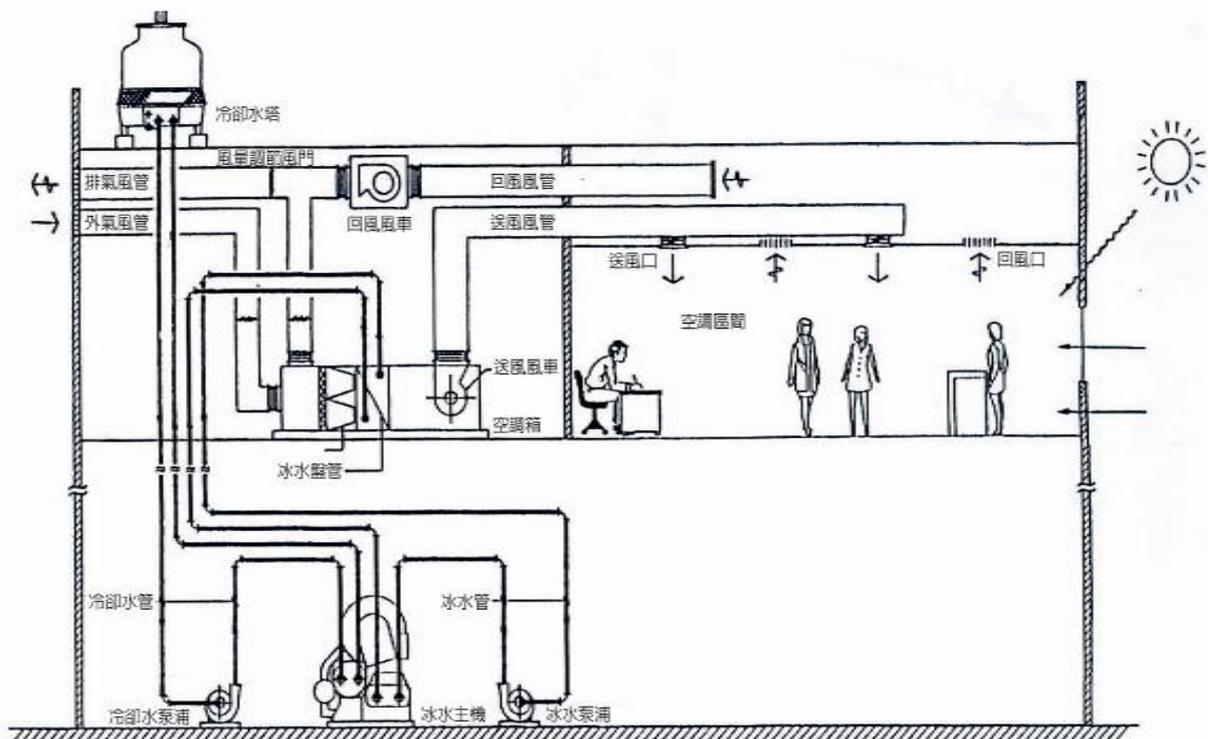
中央空調系統之系統架構圖

- 空調處理裝置：包含濾網、空氣冷卻器及空氣加熱器等。
- 熱搬運裝置：包含風車、風管、泵浦(及配管)等。
- 熱源裝置：包含鍋爐冷凍機及其運轉時必要之泵浦、冷卻水塔及油槽等均屬之。
- 自動控制裝置：使室內溫、溼度保持一定及經濟運轉所必要之感測及控制器。

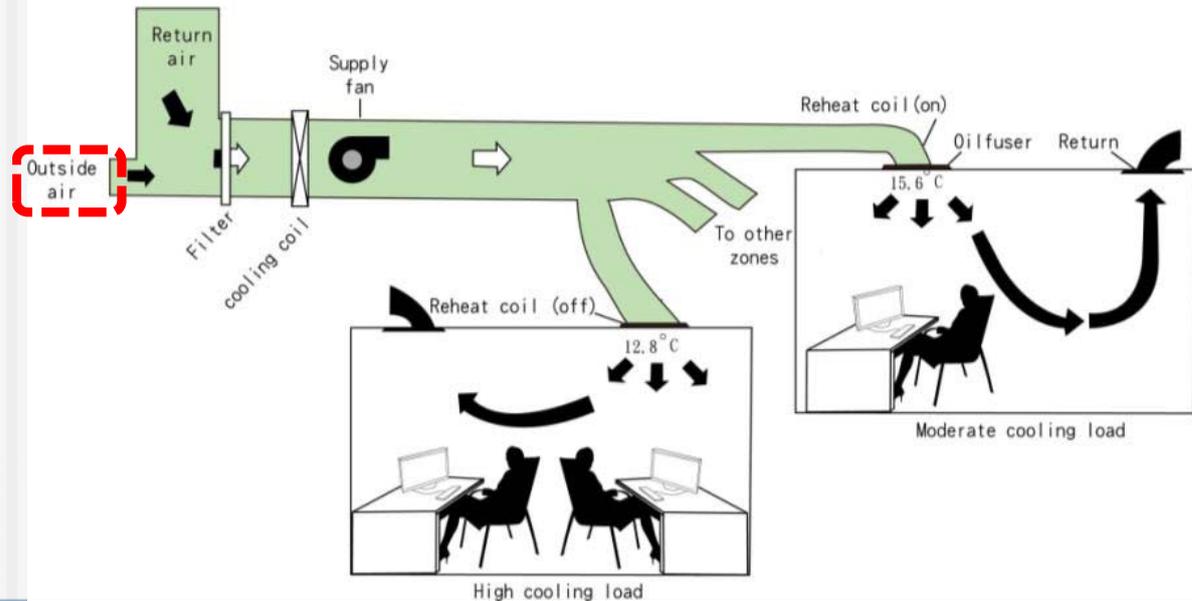
全空氣系統(All Air System)—

空調箱(Air-Handling Unit)+風管(Duct)

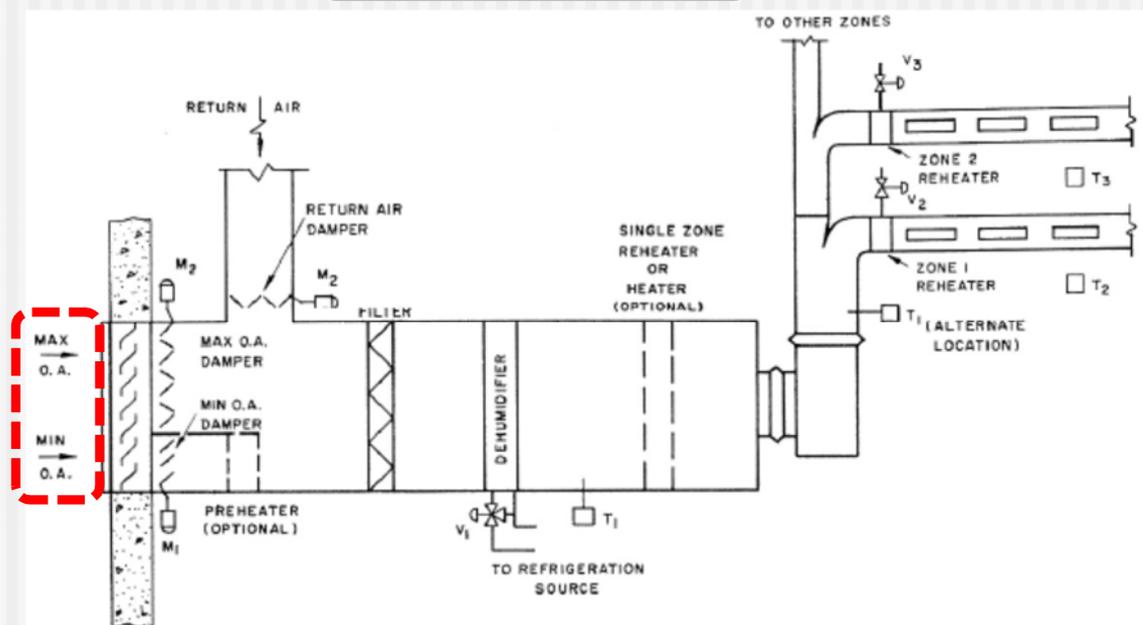
空調箱配接風管

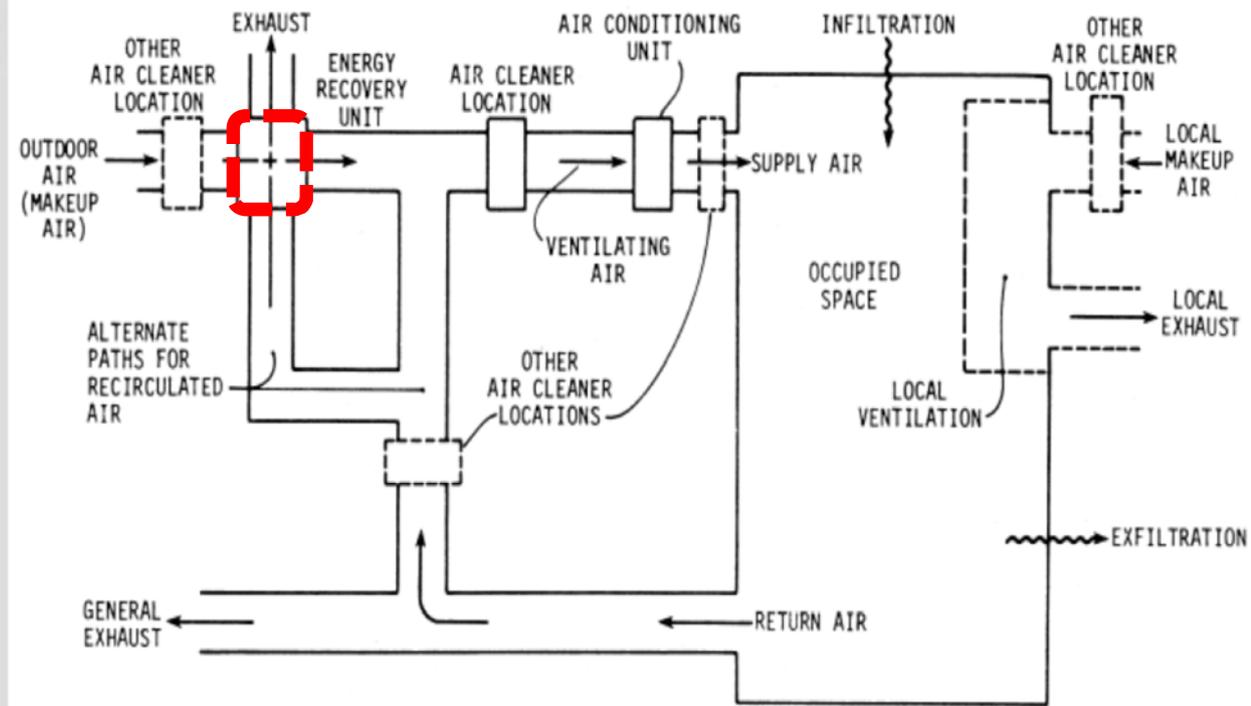
空調通風與過濾—ASHRAE 62

外氣引入	外氣入口帶入粉塵等污染物，宜過濾避免長期累積，固定時間清洗或更換濾網
空調箱 內部過濾網	初級濾網過濾較大的粉塵，保護設備如熱交換器及馬達，應置中級濾網過濾 $2.5\mu\text{m}$ 以下粉塵及細菌，依壓損監測值更換中級濾網
空調箱 內部盤管	避免水盤積水成為微生物繁殖之溫床(如黴菌、退伍軍人症)

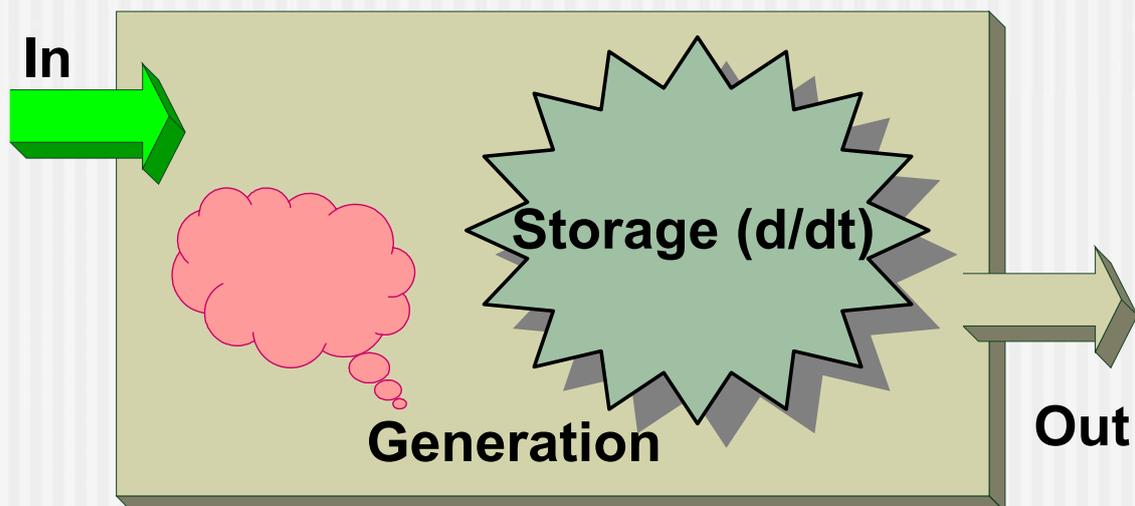
守恆觀念

- ❑ **In:** 外氣、滲入
- ❑ **Out:** 排氣、滲出
- ❑ **Generation:** 散逸（建材裝潢家具...）、空氣清淨裝置
- ❑ **Storage:** 室內濃度變化率

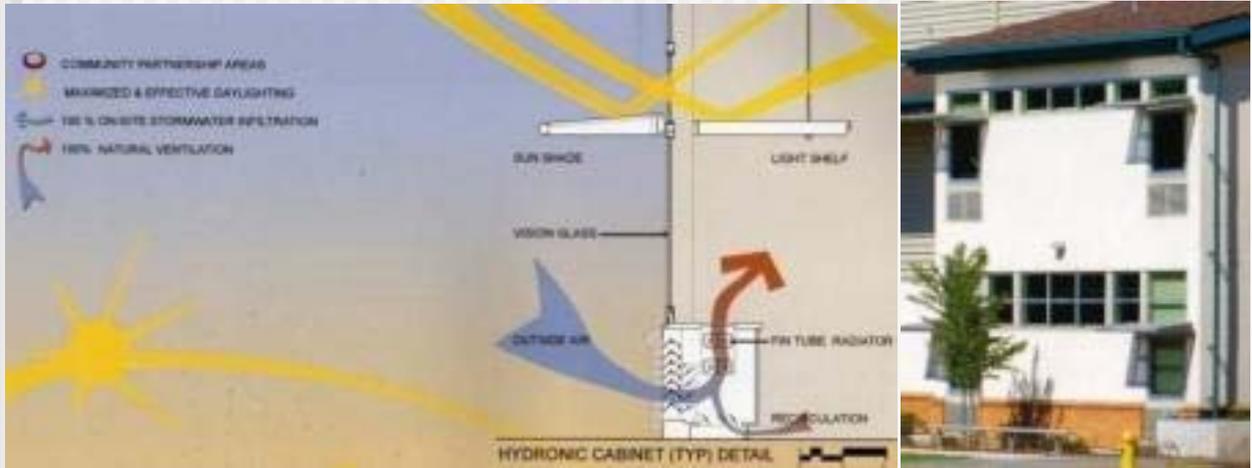
(圖片來源：Alan Ford, 2007)

- 室內外若有溫度差，隨著空氣密度差異而引起的壓力差，會自然產生對流的情況。
- 在建築的開口設計上，也經常利用此原理，設計上下開口，利用溫差產生的空氣流動，增加通風換氣之效

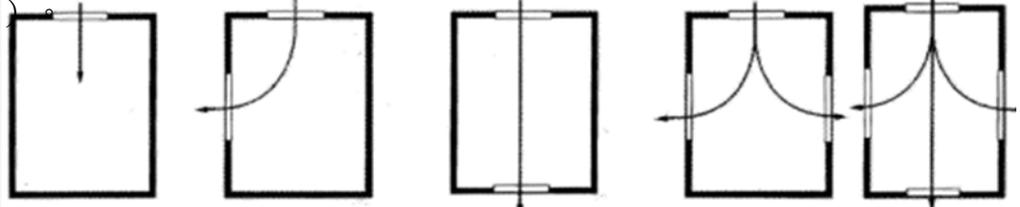
- 1) 若為單側或相鄰側通風路徑開窗之空間，室間深度在2.5倍室內淨高以內者，且其中屬於相鄰側通風路徑者，其室內窗所連接之空間需能與外在空氣直接流通。
- 2) 若為相對側或多側通風路徑開窗之空間，室間深度在5倍室內淨高以內者，且至少有一扇室內窗所連接之空間能與外在空氣直接流通。
- 3) 以通風塔、通風道系統、機械風扇等裝置輔助置換新鮮空氣者（需提出設計圖說）。

(a)單側通風路徑 (b)相鄰側通風路徑 (c)相對側通風路徑 (d)多側通風路徑

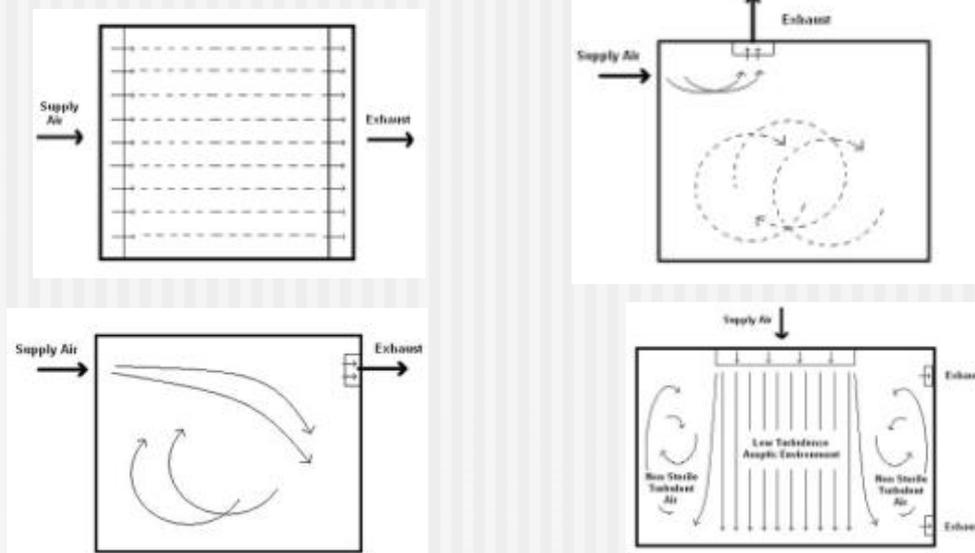
換氣設計須遵守的兩個基本觀念，那就是「**排氣機入口與出口必須隔離**」，以及「**必須造成有利的空氣流向**」。

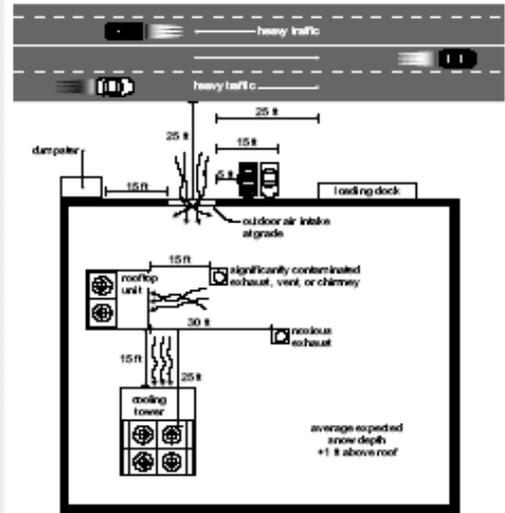
空調外氣引入口的設計

項目	最小距離,ft(m)
需注意的污染排氣	15(5)
有毒的或危險排氣	30(10)
排氣口, 煙囪, 燃燒及設備的煙道	15(5)
車庫進口, 汽車裝貨區, 免下車排隊區	15(5)
卡車裝貨區或平台, 巴士停車/閒置區	25(7.5)
馬路, 街道或停車場	5(1.5)
高流量幹線道路	25(7.5)
屋頂, 基地層或其他比進氣低之區域	1(0.3)
垃圾儲存/回收區, 垃圾裝卸車	15(5)
冷卻水塔進氣或水池	15(5)
冷卻水塔排氣	25(7.5)

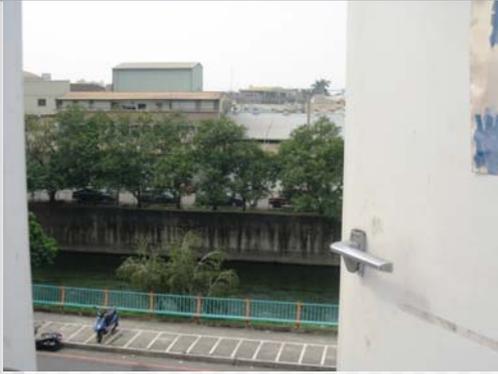
外氣引入口前方有大排水溝，產生真菌

- ❑ 由監測報告得知外氣點之真菌數濃度遠高於內部任何監測點，說明其來源可能來自外部進氣的影響。
- ❑ 檢測點位5處以直讀式檢測儀之數據，一氧化碳：3.8 ppm、二氧化碳：548 ppm、溫度：24.2 °C、溼度：56 %，顯示室內空氣品質良好。
- ❑ 唯有板材、建材與油漆膠類置放處略有味道，其餘地區並無其他異味。
- ❑ 外氣引入口後方有一綠川排水溝，恐為導致先前檢測之真菌值偏高之原因。
- ❑ 現場勘查外氣引入系統正常運作。

- 外氣引入口附近有大排水溝經過，導致外氣真菌類濃度較高，建議適時更換或清洗外氣空調箱(PAH)之濾網。
- 建議**更換外氣進氣處**以降低真菌數濃度。

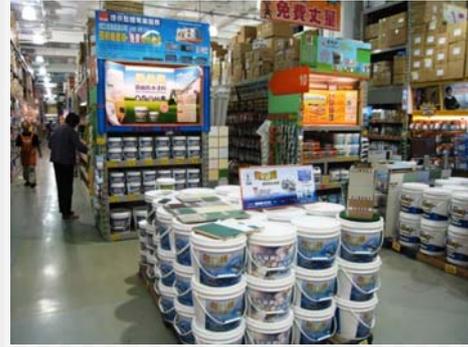
油漆堆放區，產生異味

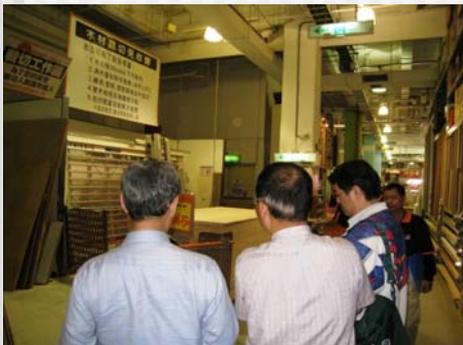
建材裁切區有板材味道，裁切過程會產生懸浮微粒

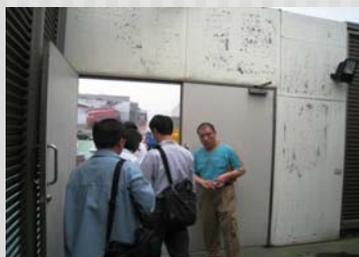
水塔維修門無法關緊，應予改善

冷卻水塔附近地面積水，可能導致細菌滋生

冷卻水塔附近區域積水(維修門無法關緊)，應予以改善，請水塔廠商維修。

- 已請廠商估價中

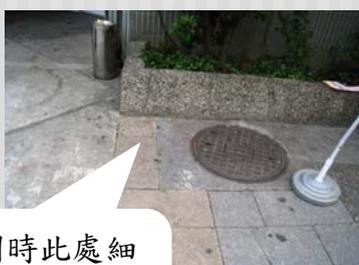
先前檢測時此處細菌數過高，可能因此處地下為污水槽

入口處地下有一汙水槽，疑似為先前檢測
時真細菌數過高的原因之一。

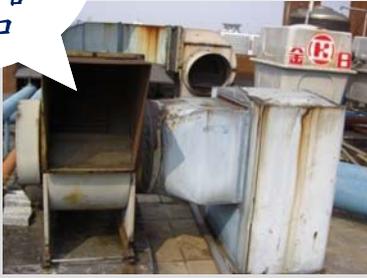
頂樓外氣引入進氣口太靠近冷卻水塔與廁所管道排氣口

頂樓外氣引入口與冷卻水塔及廁所管道排氣口過近，易造成汙染惡化之內循環。

頂樓外氣引入進氣口太靠近冷卻水塔與廁所管道排氣口，且現勘時該風車運轉控制未如預期，建議調整檢查控制系統(CO₂感測訊號等)，調整引入口方向。

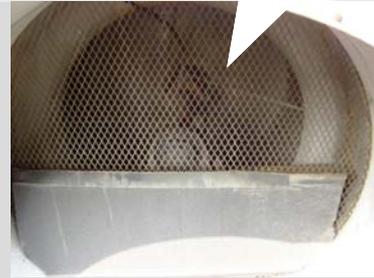
送入風量不足，應加大風車

針對PAH機房之設置，建議加大風車，提高風量與靜壓，且引入室內之風管路徑(當日檢查8樓與7樓時未明確)應順暢。

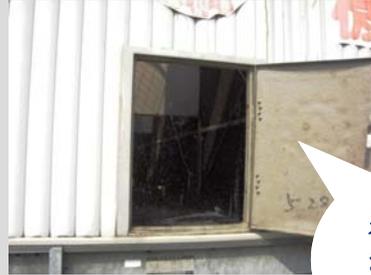
水塔內污垢沉積，應時常清潔

水塔內水漬汙垢多，細菌易孳生。
